# ZENTRALER VIEH- UND SCHLACHTHOF BERLIN

Ein Projekt des Masterstudiengangs Architekturvermittlung der BTU Cottbus  
in Zusammenarbeit mit der Deutschen Stiftung Denkmalschutz zum Tag des offenen Denkmals 2011.

Dokumentation zum Tag des offenen Denkmals 2011

Herausgegeben vom Studiengang Architekturvermittlung der BTU Cottbus  
September 2011

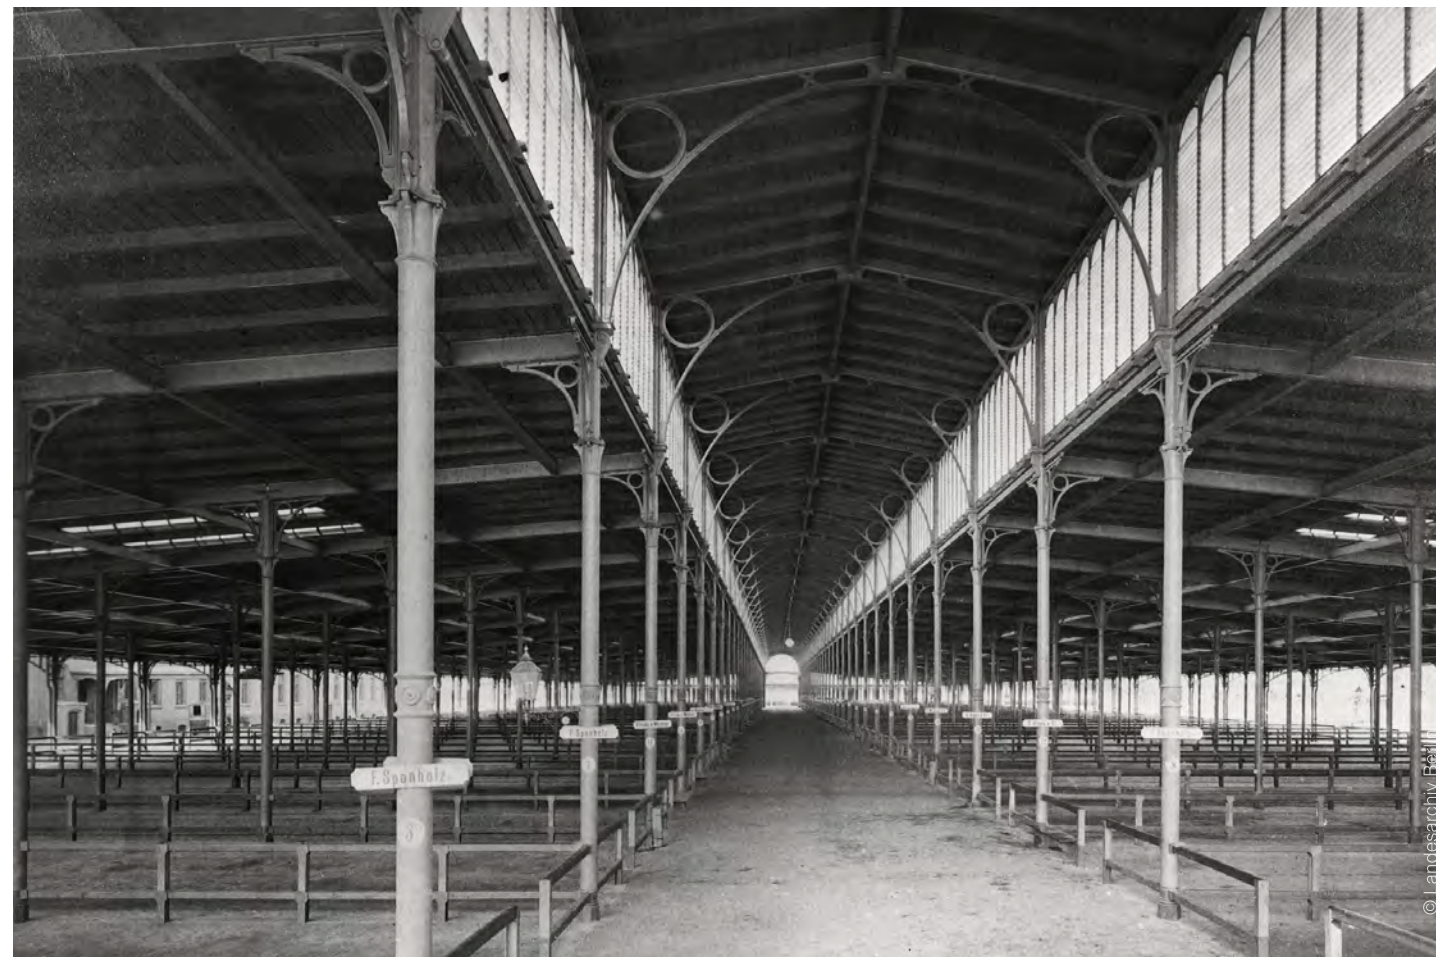
1890 Innenraum, ursprünglich nach allen Seiten offen

Die Halle wurde von Hermann Blankenstein geplant und während der ersten Bauphase des Areals 1879/80 erbaut. Ursprünglich nach allen Seiten offen, musste sie einige Jahre später zum Schutz vor Wind mit Wänden geschlossen werden. 1924 erweiterte man sie um drei zusätzliche Hallensegmente und vergrößerte sie damit um 5000 m<sup>2</sup>. Während des zweiten Weltkriegs wurde das Gebäude nur leicht zerstört und konnte in den folgenden Jahren fachgemäß saniert werden. Nach dem Ende des Schlachtbetriebs auf dem Gelände 1945 verlor die Halle ihre Bedeutung.

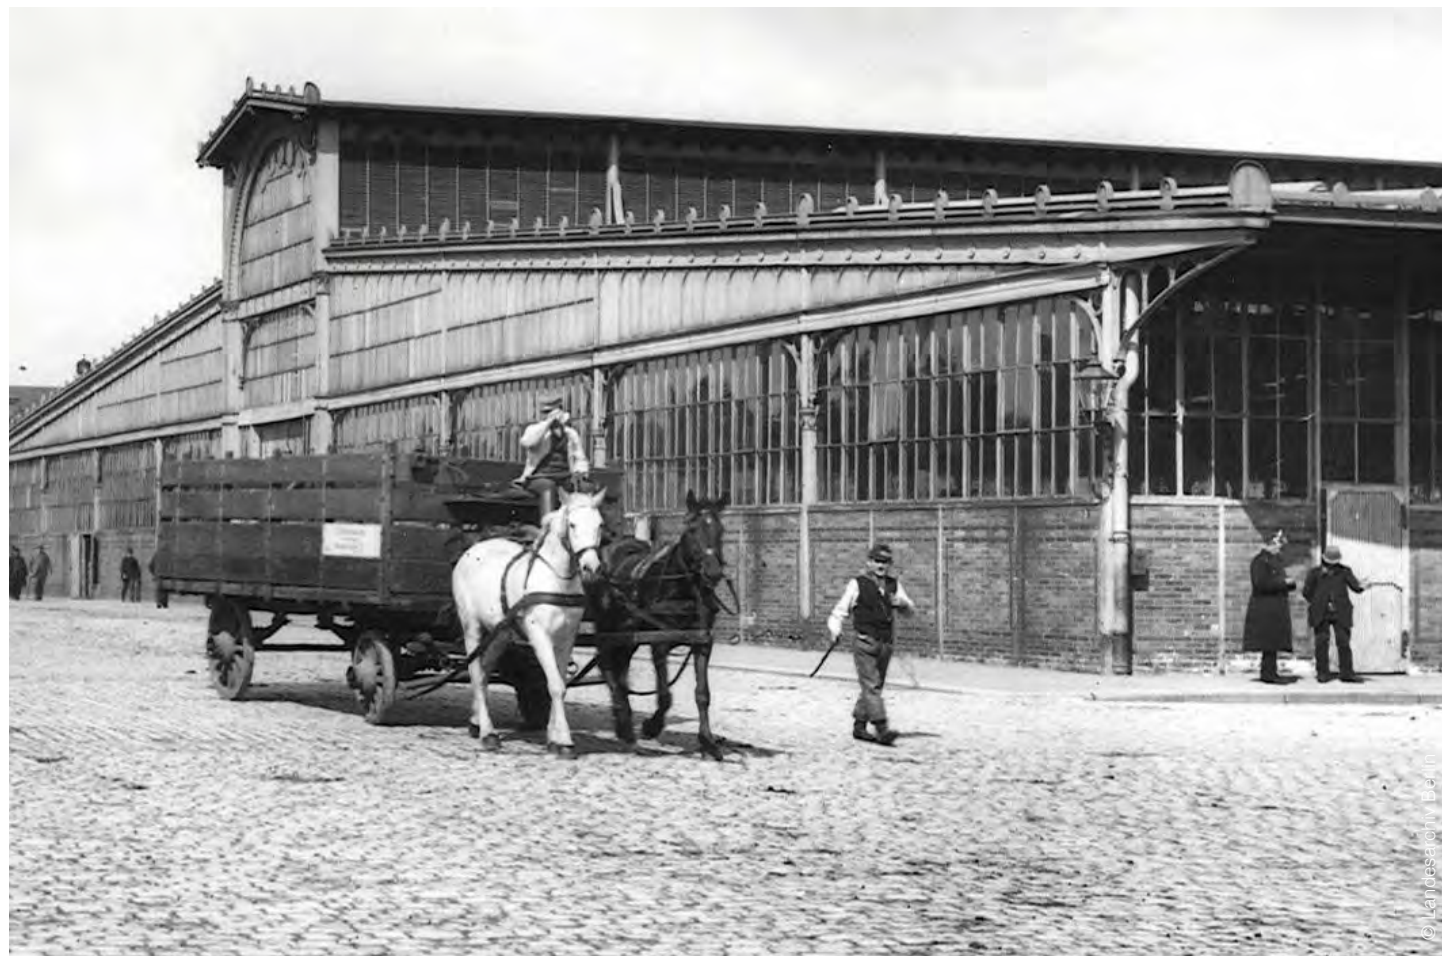
1890 Rinderauktionshalle

Mit 15.000 m<sup>2</sup> Nutzfläche bei einer Größe von 217 m x 7,2 m bot das Gebäude Platz für rund 3800 Rinder und stellte damit eine der größten Eisenkonstruktions-Hallen der Stadt dar. Sie ist heute ein wichtiges Relikt des »eisernen Berlins« der frühen Kaiserzeit, aus der nur sehr wenige Bauten erhalten sind.

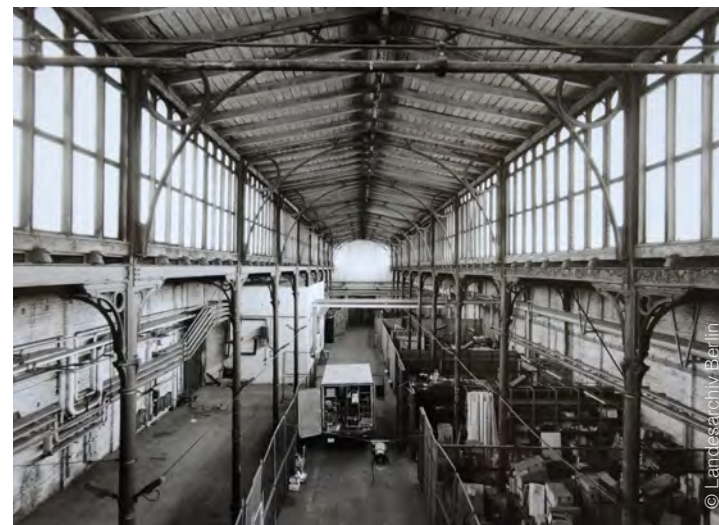
Ihre enormen Ausmaße erschwerten nachfolgende Nutzungsmöglichkeiten, so dass über die Zeit zahlreiche Wände und Zwischendecken eingebaut wurden. Die tragende Baustruktur blieb allerdings weitgehend unverändert. Anfang der 1990er Jahre vermittelte die Rinderauktionshalle den Eindruck eines überdimensionalen und unattraktiven Lagerhauses. Erst durch zwei Gutachten rückte der Wert des Gebäudes wieder ins Bewusstsein der Akteure, so dass verschiedenste Nutzungsideen entwickelt wurden, die jedoch immer wieder durch ungeklärte Finanzierungen scheiterten.

1990 verbauter Innenraum

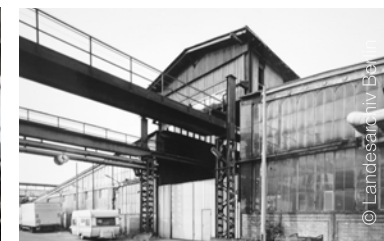
Nordportal

2009 schließlich kaufte das Unternehmen Stadler das Gebäude und ließ es innerhalb weniger Monate durch das Berliner Architekturbüro Rolf Gnädinger zum Zweiradcenter umbauen. Dafür wurden alle nachträglich eingebauten Bauteile abgerissen und die ursprüngliche Gestalt der Halle freigelegt. Mit großer Sorgfalt wurden die aufwändigen Portalbauten, die dem Gebäude seinen unverwechselbaren Charakter verleihen, saniert. Sie sind weithin sichtbar durch große, profilierte Halbbögen gekennzeichnet. Auf der Südseite der Halle sind an dieser sogenannten Archivolte noch die Verzierungen aus Ornamenten und das Berliner Wappen in der ursprünglichen Form erhalten. Da der nachträgliche Einbau einer Kranbahn den nördlichen Giebel völlig zerstört hatte, musste hier ein neues Portal errichtet werden. Dieses entspricht in seiner Kubatur dem originalen Vorbild, verzichtet aber auf historisierende Verzierungen.

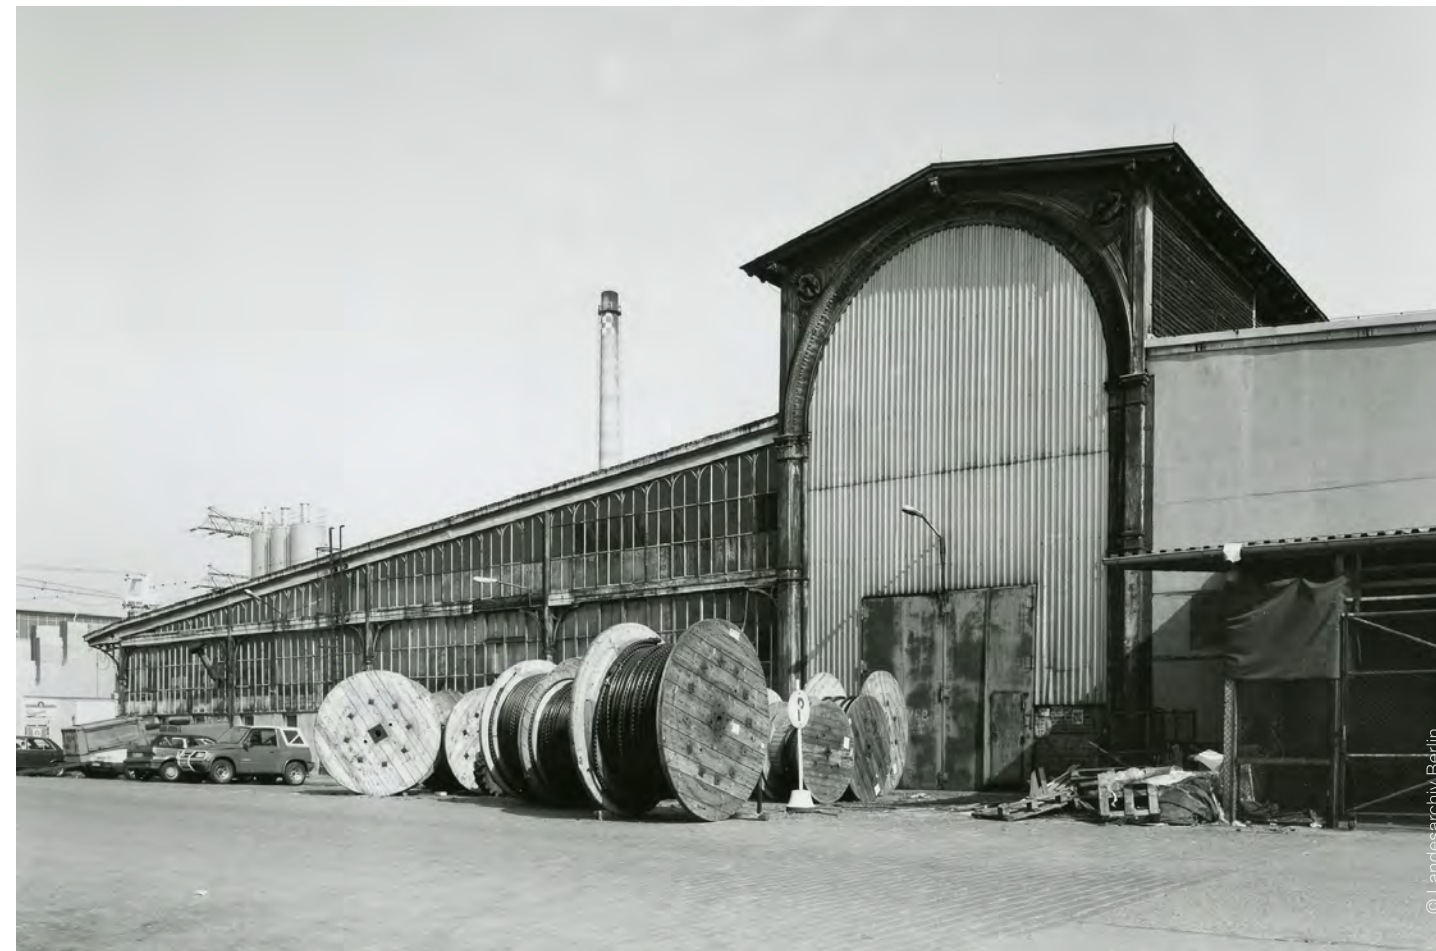
1992 ehemalige Hammelauktionshalle

In den Jahren 2004/2005 entstand nach den Plänen des Landschaftsarchitekturbüros Kiefer und der Architektin Christine Edmaier auf der Fläche der ehemaligen Auktionshallen und der Börse der 5 Hektar große Herrmann-Blankenstein-Park. Das Metallgerüst der Hammelauktionshalle wurde als landschaftliches Element in die Gestaltung des Parks integriert und bildet dessen nördlichen Abschluss. Von Wegen durchzogen und mit Parkbänken „möbliert“, bildet das Skelett die Fassung für ein neu gepflanztes Birkenwäldchen. Der Herrmann-Blankenstein-Park sowie die angegliederten Sportanlagen stellen heute einen attraktiven öffentlichen Raum dar, der sich reger Nutzung durch die Anwohner erfreut und für den Gesamtcharakter des Entwicklungsgebietes Alter Schlachthof prägend ist. Als Schattenriss der Vergangenheit stehen die Konturen der Hammelhalle der sanierten ehemaligen Rinderhalle als städtebauliches Pendant gegenüber und lassen den Besucher die gewaltigen Dimensionen der historischen Schlachthofanlage nachvollziehen.

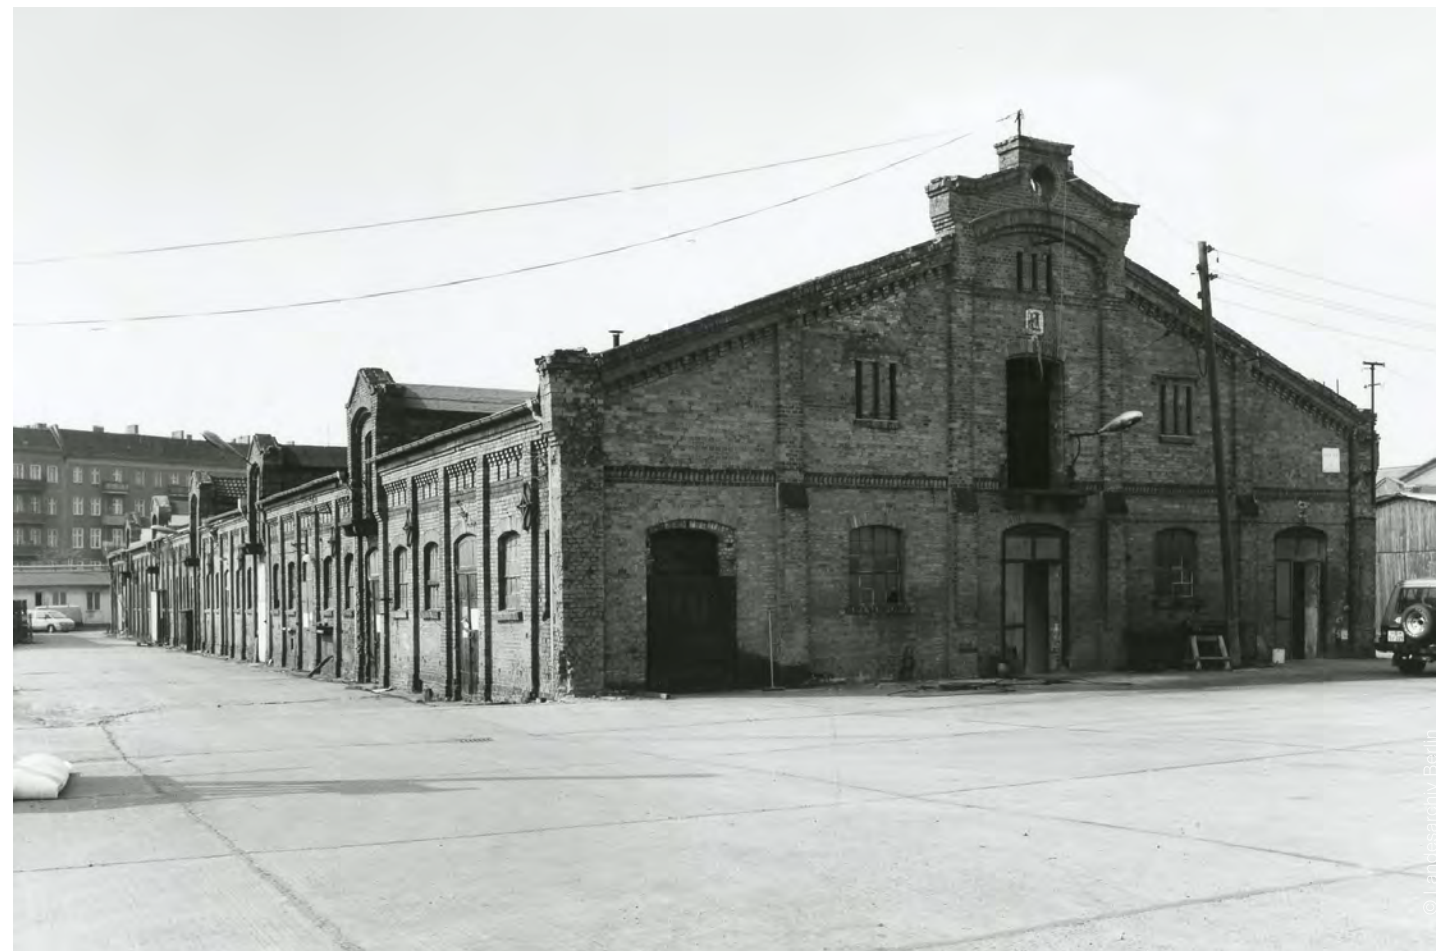
Im zweiten Weltkrieg zerstörten Fliegerangriffe 60 Prozent der Rinderställe vollständig. Der Rest blieb erhalten oder wurde stark beschädigt. Nach Kriegsende 1945 verlagerte sich der wieder aufgenommen Schlachthofbetrieb auf den nordwestlichen Teil des Geländes und die Rinderställe an der Eldenaer Straße wurden nicht wieder genutzt, auch nicht nach 1963, als der Schlachtbetrieb in den volkseigenen Betrieb VEB Fleischkombinat umgewandelt wurde. So verkam das Areal schrittweise zu einer ungenutzten Industriebrache.

1992 ehemaliger Rinderstall

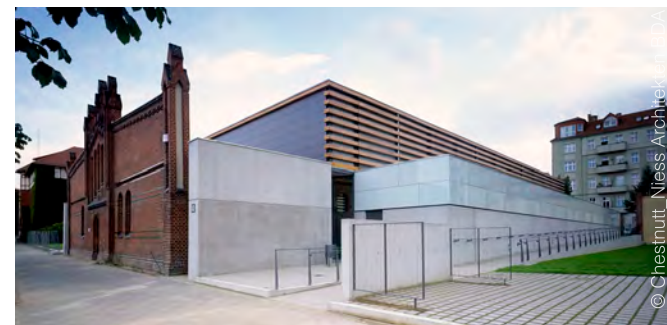
2007 Sporthalle Hausburgviertel

Die Sporthalle nimmt die Grundfläche und die Ausrichtung des Rinderstalls B auf. Das Spielfeld überdeckt sechs der ehemals sieben Stallsegmente. Das übrige Segment wird zum Innenhof und Eingangsbereich an der Otto-Ostrowski-Straße. Über die Auflagen des Denkmalschutzes hinaus konnten nicht nur die beiden denkmalgeschützten Giebel, sondern auch eine Längsseite des alten Gebäudes erhalten werden.

Auf die historische ebenso wie auf die neu hinzugefügte Längswand wurde eine Holzlamellenfassade aufgesetzt. Die Lamellenstruktur wird im Dach zwischen dem Tragwerk aus mittig unterspannten Fertigteileholzbindern fortgeführt. An das Spielfeld gliedern sich beidseitig eingeschossige Flachbauten aus Stahlbeton an, in denen sich die Umkleide - und Geräteräume befinden. In ihrem Material und Form heben sie sich klar vom Altbau ab und stehen nicht in Konkurrenz zur feingliedrigen Ziegelfassade. Die Sporthalle schlägt als sehr gelungenes Beispiel einer denkmalgerechten Umnutzung beispielhaft die Brücke von der Vergangenheit in die Zukunft.

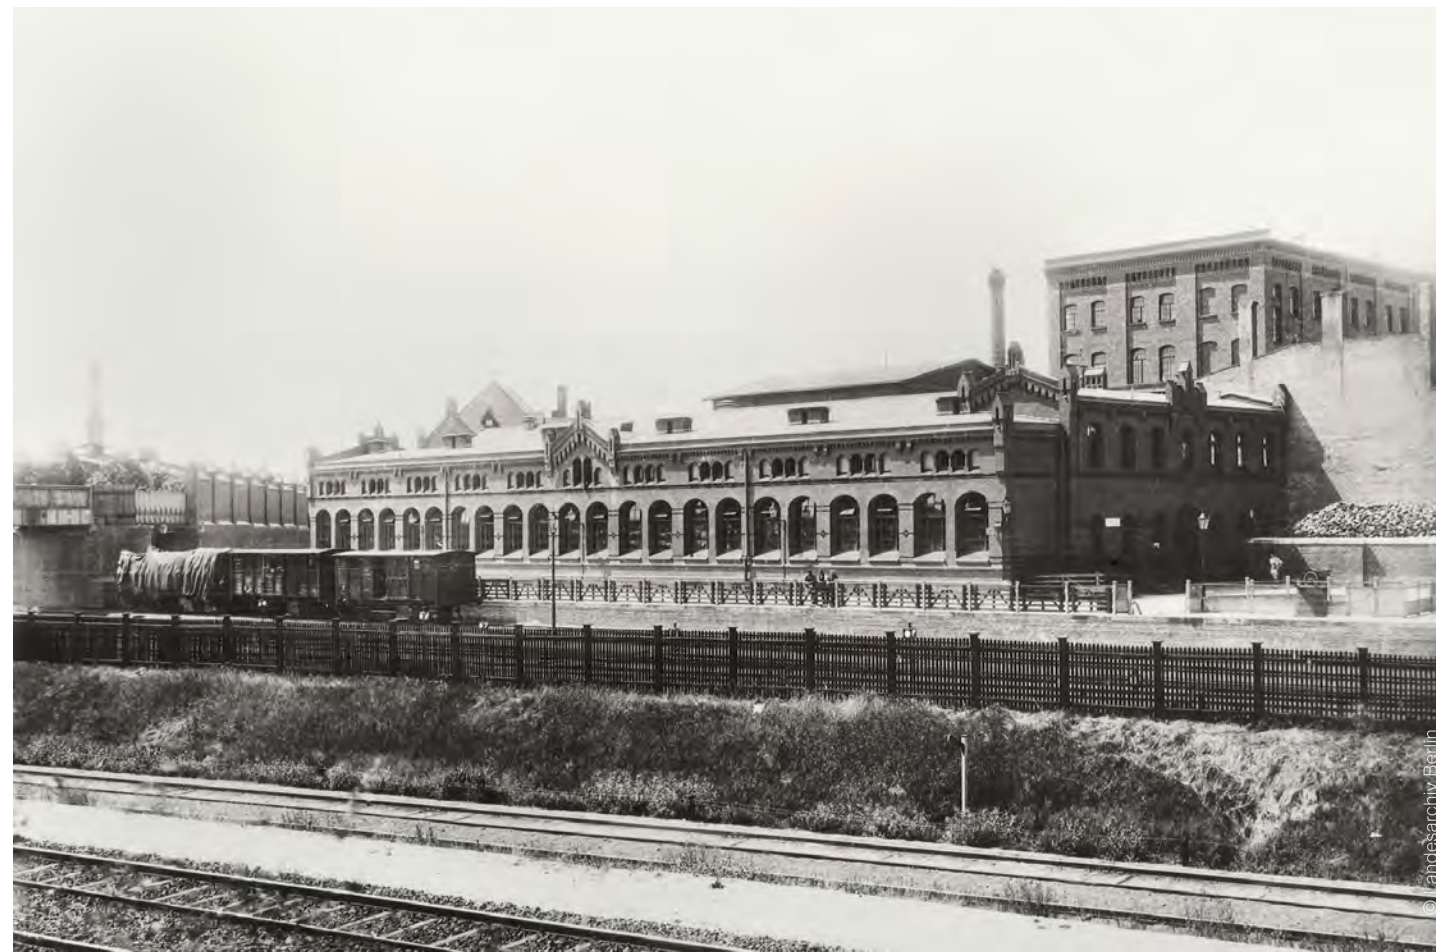
1898 Darmschleimerei

Die Darmschleimerei ist ein eingeschossiger Baukörper aus rotem Klinkerstein mit ausgebautem Dachgeschoss. Das Gebäude ist in U-Form angelegt. Der rund sieben Meter breite Mittelteil ist mit einem verglasten Satteldach bedeckt. Die Mittelhalle war ursprünglich nach Süden offen, damit ein guter Luftaustausch wegen den starken Geruchsimmissionen der Därme gewährleistet werden konnte. Die massiven Zwischendecken sind mit sogenannten Preußischen Kappen ausgerüstet. Die überhohen seitlichen Nischen bei denen die Brüstung entfernt wurde, werden heute als wunderbare Torbögen wahrgenommen, doch ursprünglich sind dies die historischen Fenster zur Schleimkammer. Das Gebäude ist 58 m lang und 25 m breit. Aufgrund seines fast sakral anmutenden Innenhofs und dem verglasten Dach, der wohlproportionierten Struktur der Innenfassaden aus gelbem Klinkerstein und seines vergleichsweise guten Zustands, kann das Gebäude als eine „Perle“ unter den verbliebenen Bauten auf dem alten Vieh- und Schlachthof betrachtet werden. Obwohl die Gebäudestruktur viele Möglichkeiten für eine neue Nutzung böte, wartet die Darmschleimerei bis heute auf ihre neue Sinnggebung.
